Az etetőasztal hatása a teljesítményre és az egészségre

TANJA EDBAUER

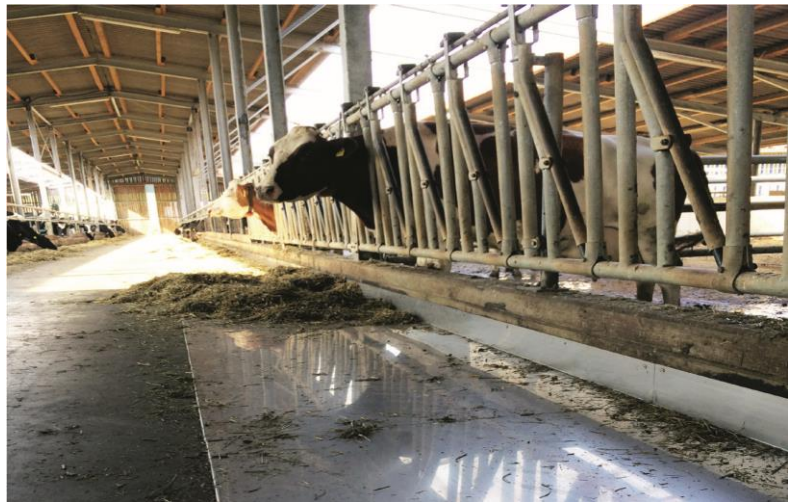
A következő példában egy nemesacéllal történt felújítást mutatunk be: a telepen az istálló építések a betont csupán lezárták, néhány év elteltével az etetővályú jelentős savkárosodásokat mutatott, olyannyira, hogy megoldás után kellett nézni. Mielőtt elhelyezik a lemezeket, először megtisztítják a betont és átvizsgálják az egyenetlenségek szempontjából. A nagyobb egyenetlenségeket előzetesen ki kellett javítani, különben a nemesacélban horpadások keletkeznek. A következő munkafolyamat, hogy a padlóba betonvágóval vájatot készítenek. Ebbe a vájatba illesztik be az acéllemez élét, ezzel megspórolhatók a csavarok az etetőasztali oldalon. Csupán a torokfalon rögzítik dübellel a nemesacélt. Az illeszkedési pontokon a nemesacél lemezeket egymáshoz hegesztik. Nagy kiterjedésű felületek esetén az anyag tágulását is figyelembe kell venni. A bevonatok alkalmazásánál az alapot előzetesen
